# Etat des protecteurs d'arbre de transmission à cardans en service

## Résultats de l'Enquête 2000-2001

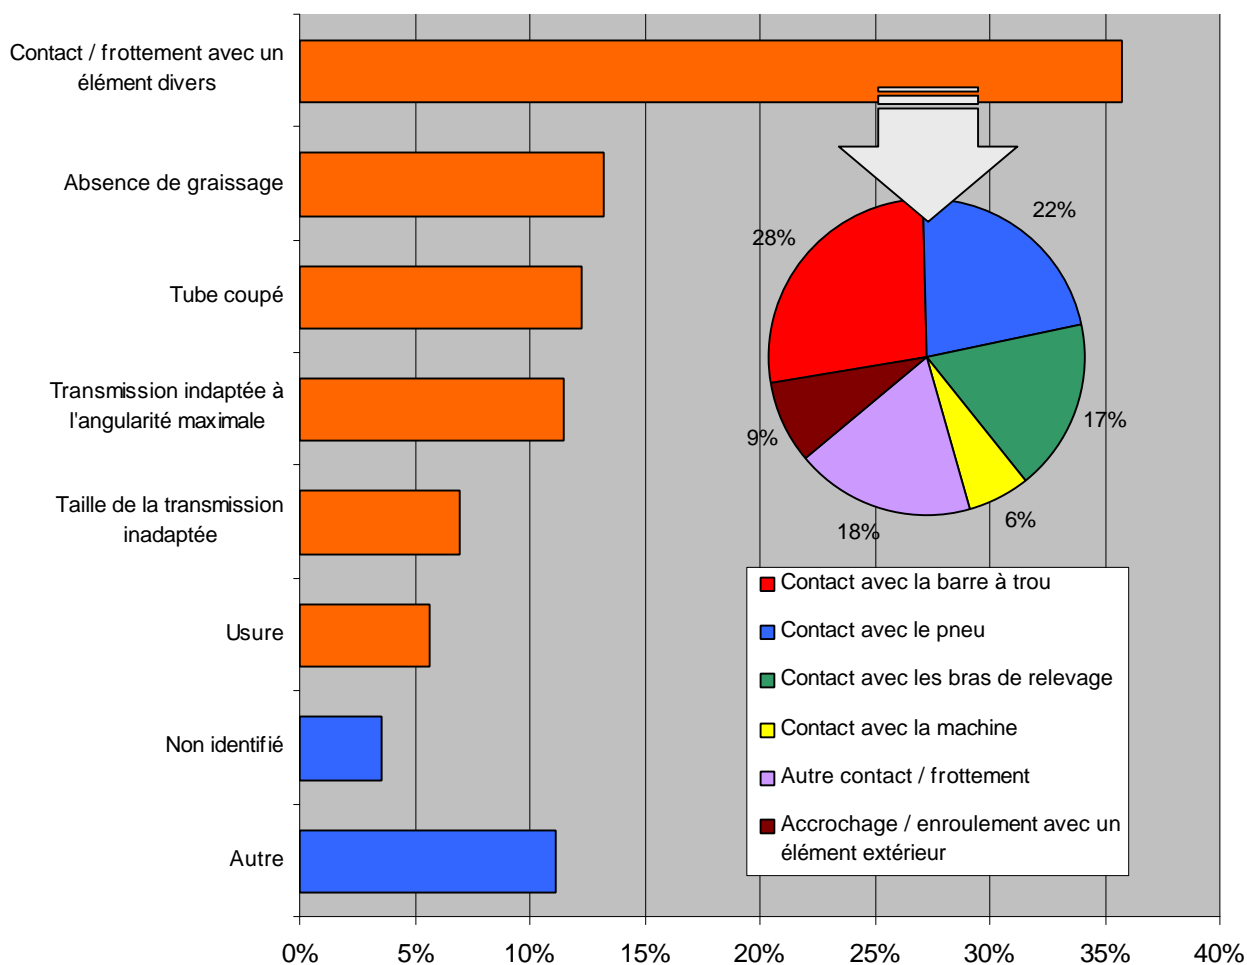
**Graphique 9 : Origine de la déficience du tube**

On constate qu'une grande partie (**35%**) des dégradations provient d'un contact (brutal ou par frottement) sur un élément du tracteur. La barre à trou, le(s) pneu(s) et les bras de relevage sont les trois éléments dont l'interférence avec l'arbre de transmission a été clairement mise en évidence. On note que la machine attelée est nettement moins mise en cause que le tracteur. Elle n'est en effet à l'origine que de **6 %** des contacts contre **67 %** pour les différents éléments du tracteur. Ces contacts ont souvent pour origine une fausse manœuvre de l'utilisateur et sont directement à mettre en relation avec les réponses du type « transmission inadaptée à l'angularité maximale ».

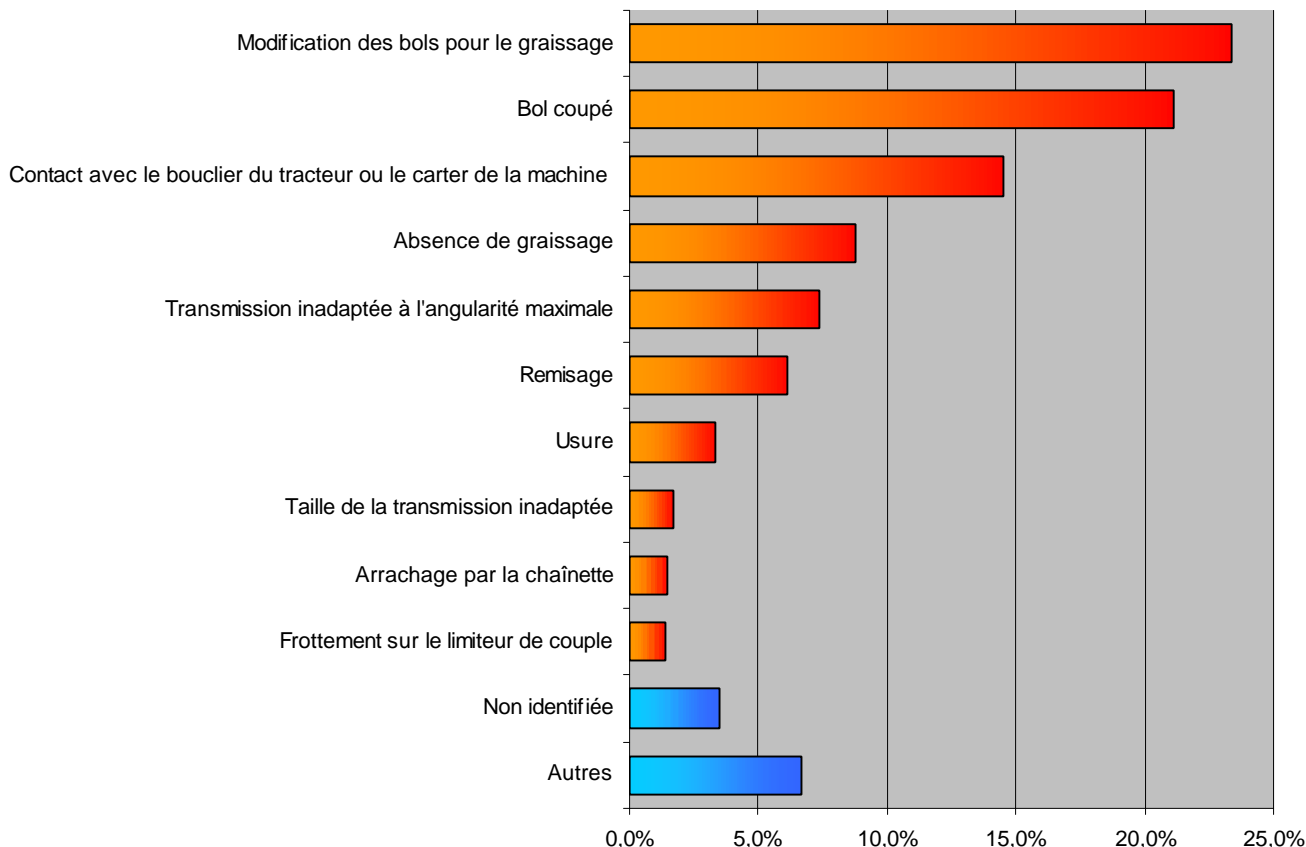
**Graphique 10 : Origine de la déficience des bols**

On constate qu'une nette majorité de bols sont dégradés suite à une intervention directe de l'utilisateur. La difficulté de graissage a notamment amené les utilisateurs à modifier **23,4 %** de leurs protecteurs. De même, parmi les « bols coupés », environ **47 %** l'ont été pour des raisons de commodité de graissage.

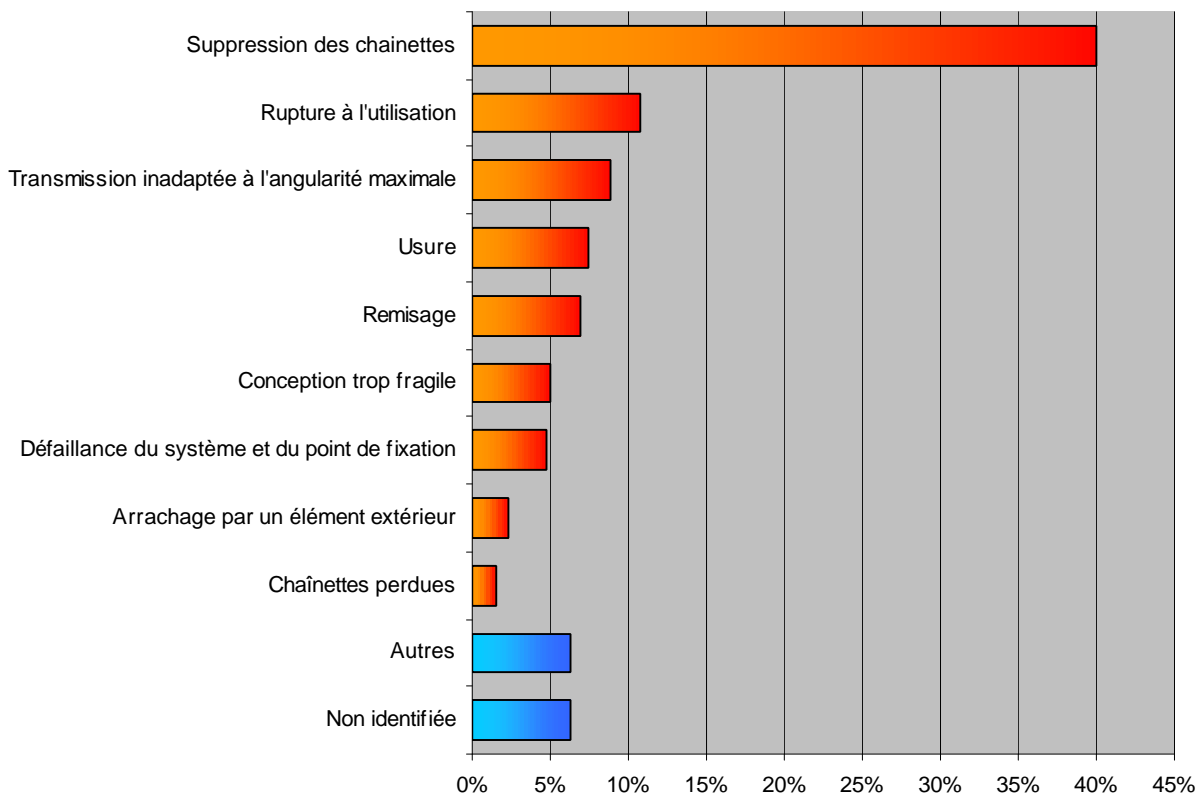
**Graphique 11 : Origine de la déficience des chaînettes**

Comme pour les bols, on constate qu'une très nette majorité de chaînettes (près de **40 %**) ont été délibérément supprimées par l'utilisateur.

Cependant, on remarque aussi que la fragilité des chaînettes est souvent rappelée par les utilisateurs notamment au niveau du point de fixation. Les ruptures en cours d'utilisation sont en effet la deuxième cause de dégradation observée pour cet élément du protecteur.

Enfin il semble important de noter que les chaînettes sont sujettes à de nombreux accrochages avec des éléments extérieurs (branches, végétation,..) qui provoquent bien souvent leur rupture.

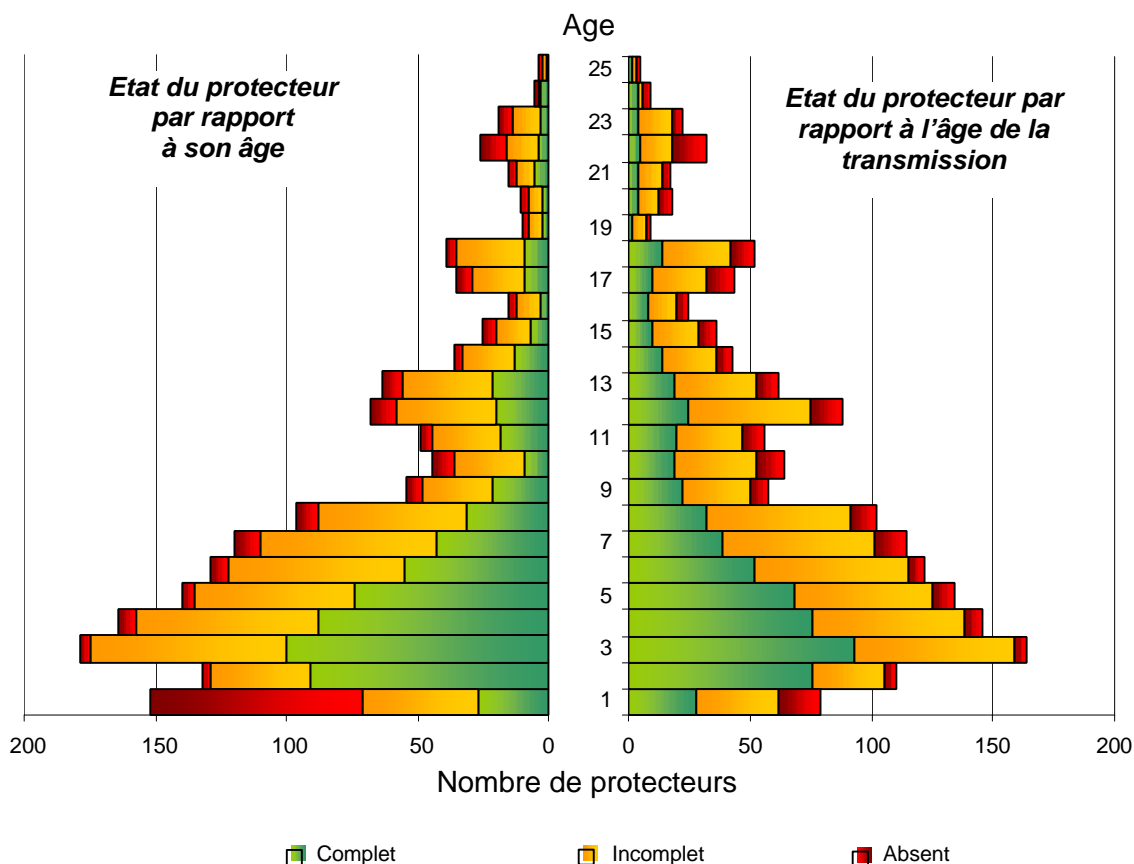
**Graphique 12 : Pyramide des ages et intégrité du protecteur**

Chaque étage de cette pyramide représente une année. Pour chaque génération de protecteur, on a distingué les complets, les incomplets et les absents. Cela permet de suivre l'évolution de l'état du protecteur dans le temps et de se faire une idée du vieillissement de cette partie de la machine. Ces informations sont fournies de manière plus précises en **annexes 11 et 12**.
